**PROGRAM PRAC KONSERWATORSKICH
DLA WYBRANYCH ELEMENTÓW WNĘTRZ
ZESPOŁU POMIESZCZEŃ
KAPLICY ŚW. MICHAŁA W ZAMKU W PIESKOWEJ SKALE**

Opracowanie: mgr Piotr Konczarek
konserwator dzieł sztuki
nr dypl. ASP Kraków 3993

KRAKÓW, MAJ 2016 R.

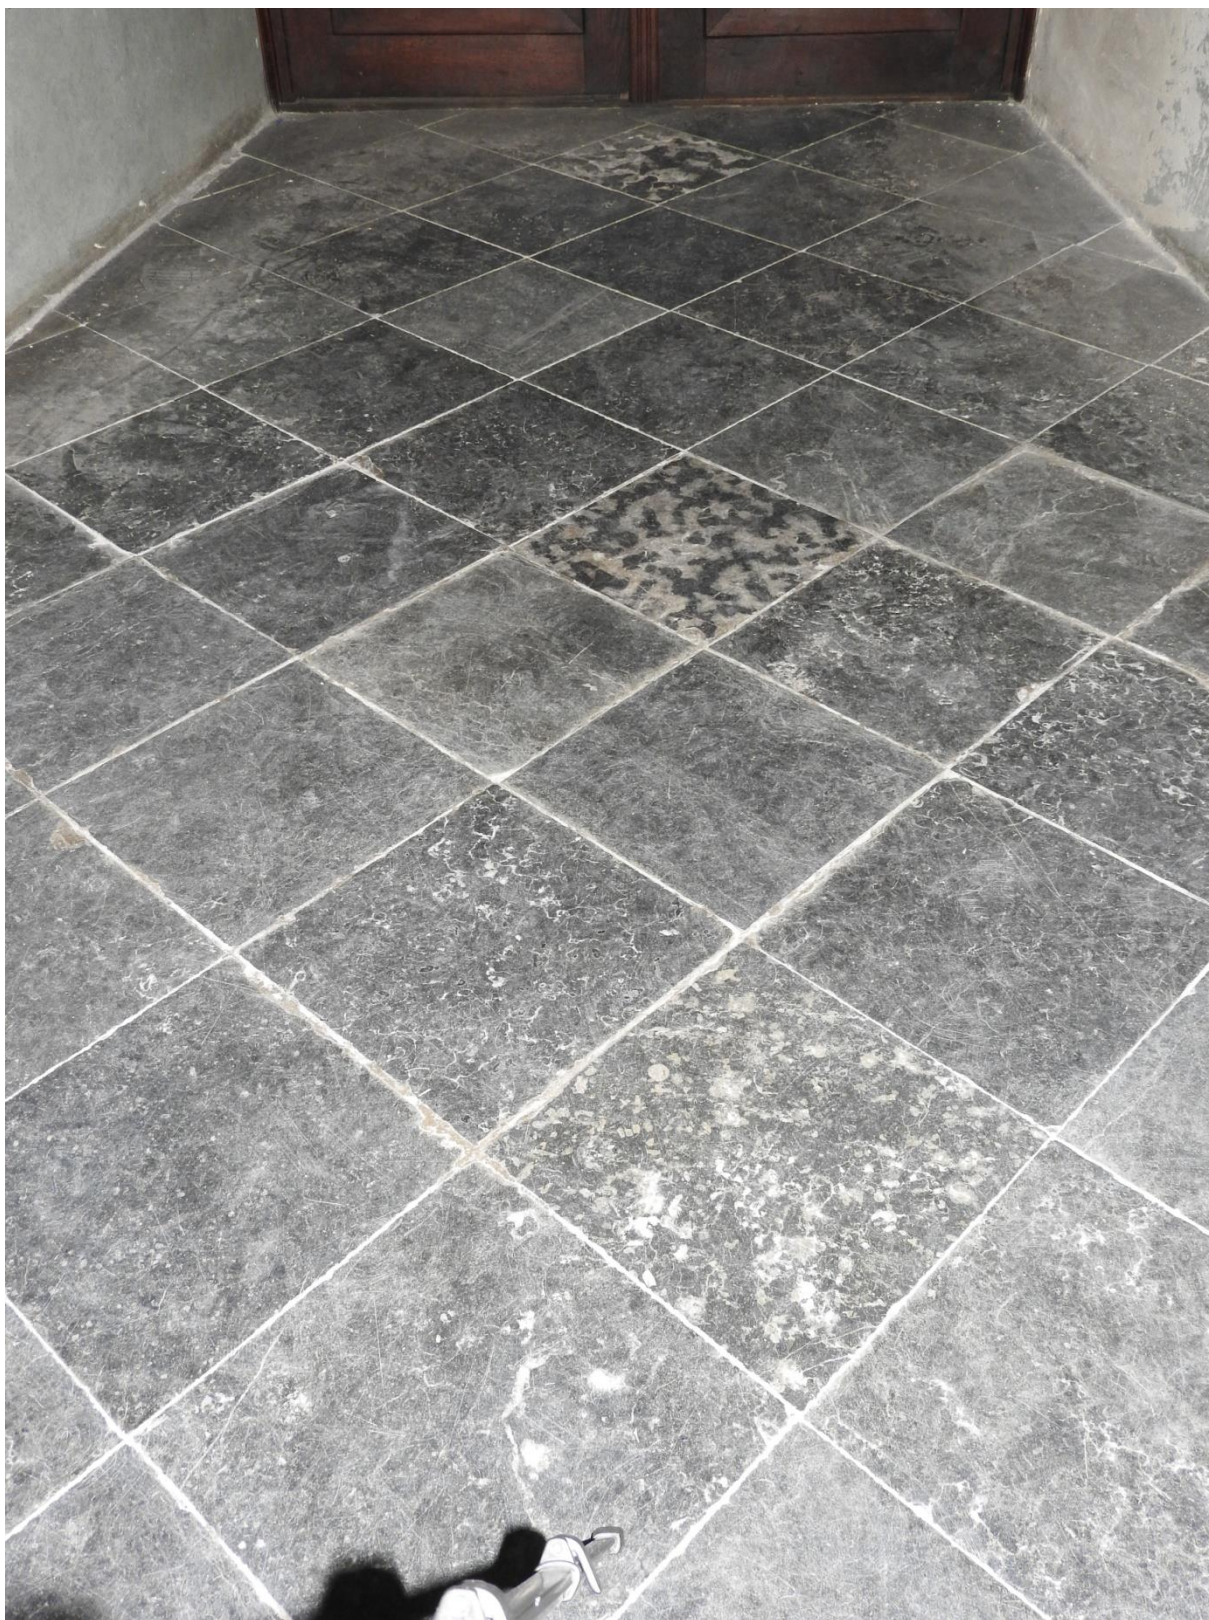
Na całej powierzchni posadzki występują liczne drobne ubytki, wykruszenia, miejscowe lekkie zabielenia czarnych płytek oraz częściowa utrata poleru.

Na powierzchni kilku płytek obserwujemy bogatą fakturę niezbyt głębokich wżerów, jako efekt długotrwałego działania wilgoci czy też czynników o wyższej kwasowości na osłabioną, zwietrzałą strukturę kamienia.

Przy samych obrzeżach pod ścianami gdzieśgdzie występują zachłapania dawnych farb i zapraw.

Fot. nr. 1 Posadzka kamienna z czarnego wapienia w kaplicy św. Michała
Zamek Pieskowa Skała, 2 piętro

3. Uzupełnienie kilku, najbardziej rażących ostrokrawędziowych ubytków kitami do kamienia na bazie dwuskładnikowej żywicy poliestrowej (po utwardzeniu dającej się polerować) z wypełniaczem z mączki marmurowej, grafitu i czarnego, suchego pigmentu artystycznego.

4. Wypełnienie szczelin pęknięć czarnym kitem o składzie jak wskazany wyżej, zaś dla kamieni białych z wypełniaczem z mączki marmurowej lekko podbarwionej suchymi pigmentami artystycznymi –ochrami.

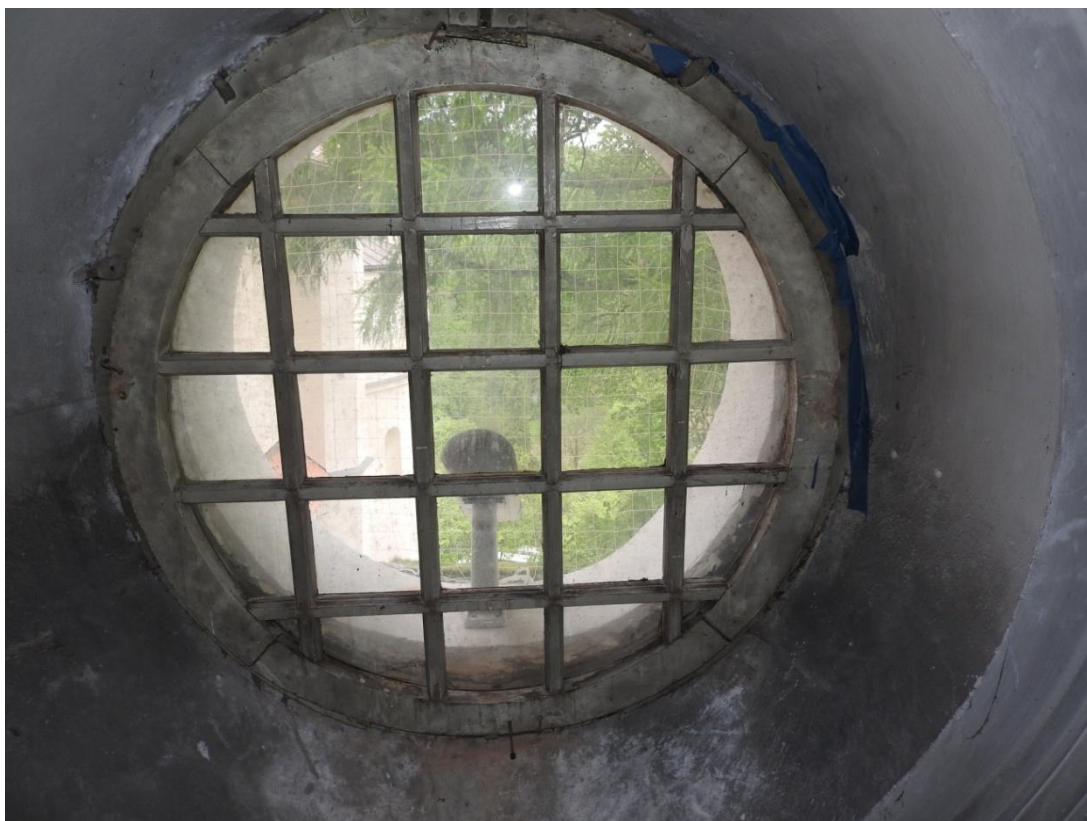
Dwa okna zewnętrzne, od strony zachodniej i północnej mają proste, prostokątne podziały w formie kratownicy umieszczonej w okrągłym ramiaku. Drewniana konstrukcja tych okien jest w znacznie gorszym stanie, z uwagi na oddziaływanie warunków atmosferycznych. Zewnętrzne drewniane obręcze mają pęknięcia i noszą ślady dawnych reperacji, a połączenia stolarskie między ramiakami i szczelinami wykazują rozluźnienia.

Warstwa farby zszarzała, zabrudzona nosi ślady licznych zachłapań i uszkodzeń mechanicznych, także powstałych w czasie montowania i działania dawnych, nieefektywnych konstrukcji mechanicznie uchylających dwa okna zewnętrzne.

Ogólnie stan zachowania stolarki okiennej w kaplicy należy określić jako zły.

Fot. nr.2 Okno w górnej kondygnacji ściany zachodniej kaplicy św. Michała

1. Demontaż okien z otworów okiennych i zastąpienie tymczasowym zasłonięciem. Demontaż nie dotyczy futryn , które pozostaną w murze i zostaną poddane zabiegom renowacyjnym „in situ”.
2. Usunięcie mechaniczne i chemiczne, zabrudzeń oraz starych farb i lakierów
3. Określenie zdestruowanych elementów przeznaczonych do wymiany zarówno w drewnianej konstrukcji okien jak i dwóch okrągłych ościeżnic.
4. Przeprowadzenie stolarskich prac naprawczych (sklejanie, flekowanie, rekonstrukcje niewielkich ubytków profili)
5. Przeszlifowanie nierówności
6. Scalenie kolorystyczne przetarć
7. Nałożenie bejcy scalającej kolor jasnego drewna
8. Zabezpieczenie drewna dwiema cienko położonymi warstwami podkładowego lakieru celulozowego typu capon pod przyszłe docelowe pomalowanie farbą o kolorze współgrającym z wystrojem kaplicy.

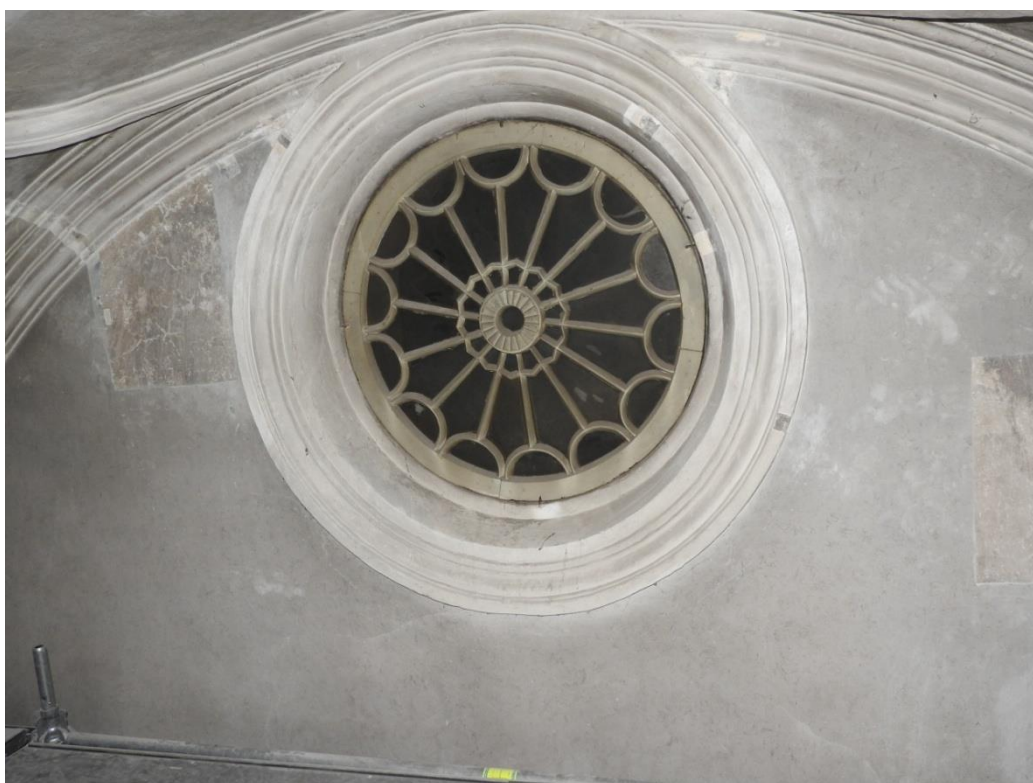
Okna od wschodu i południa wychodzą na przestrzeń strychu. Ich ozdobne podziały tworzą kształt prostej, geometrycznej rozety.

Fot. nr.3 Oknow górnej kondygnacji ściany południowej kaplicy św. Michała

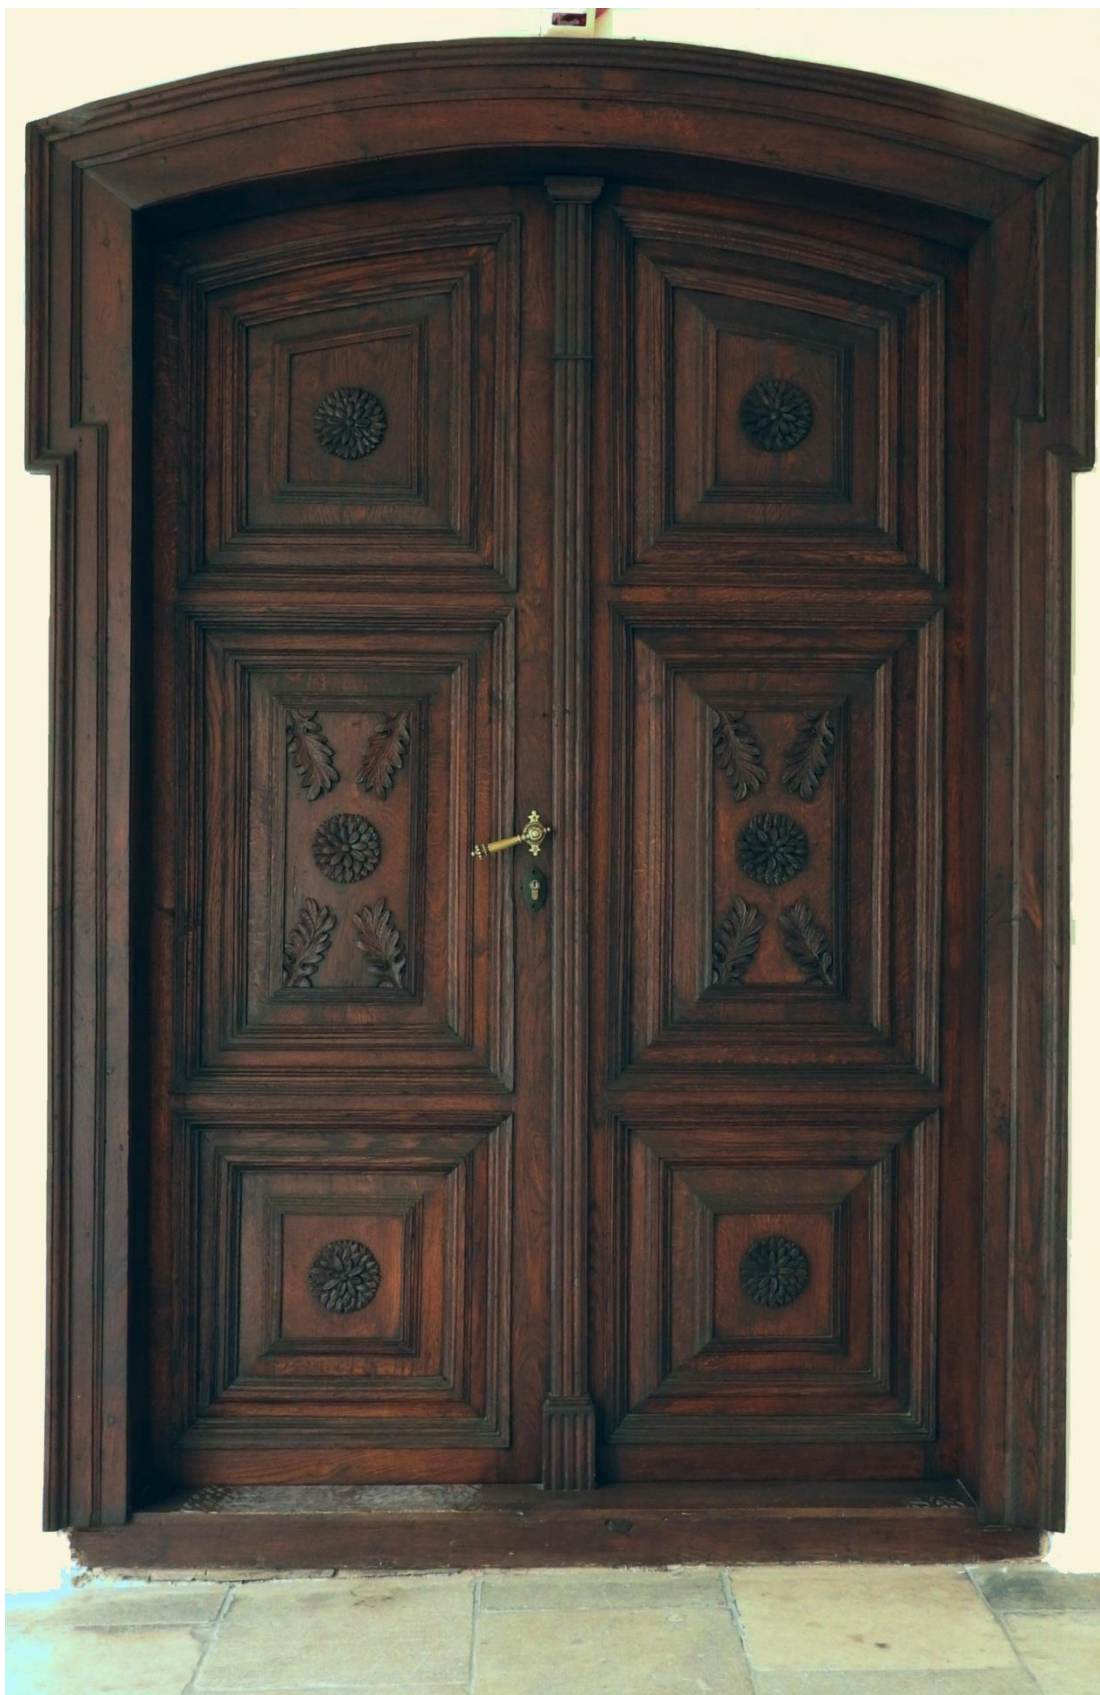
Od strony krużganków pozostawiony niewielki ubytek w lewym, górnym narożniku w pasie profilowanej, skrajnej listwy obramiającej.

Stan zachowania dobry, poza występowaniem licznych nieszczelności drzwi na łączeniach desek, wynikłych z rozeschnięcia się drewna.

Fot. nr. 4 Drzwi do kaplicy św. Michała
Zamek Pieskowa Skała, 2 piętro

Większe szczeliny między rozeschniętymi deskami muszą zostać zamknięte poprzez wklejenie w głąb listewek z drewna dębowego zabezpieczonego na ciemny kolor zbliżony do koloru desek drzwi. Mniejsze ubytki trzeba wypełnić kitem na bazie spoiwa syntetycznego – żywicy (kopolimer metakrylanu etylu i akrylanu metylu), rozp. w acetonie z podbarwionym wypełniaczem z pyłu drzewnego. Wszystkie wykonane uzupełnienia muszą zostać opracowane poprzez ścięcie , oszlifowanie, zabezpieczenie kolorem -bejcą spirytusową i pokrycie matowym, poliuretanowym lakierem bezbarwnym, , tak aby nie były rozróżnialne na powierzchni drzwi.

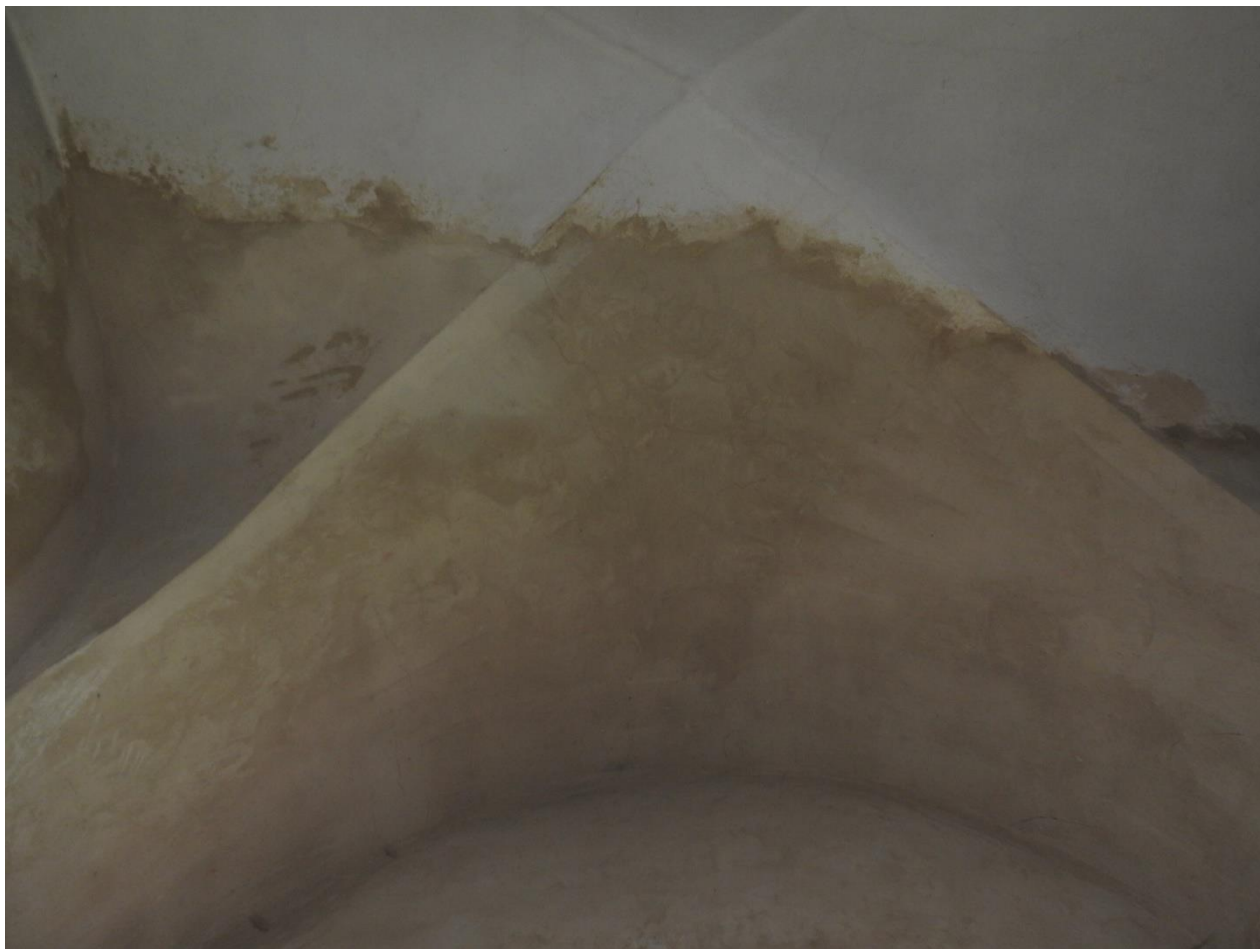
Na skutek silnego zawilgocenia w północnej części zakrystii–na całej powierzchni wykusza okiennego, ściany północnej a także w dużej części ścian i sklepienia w obrębie pierwszego (od strony północnej) przęsła, występuje wysoki poziom zawartości soli i związany z nim stopień zdestruowanie tynków.

Widnieją tu rozległe, wtórnie wykonane łaty i zatarcia tynkowe wykonane w trakcie doraźnych napraw osypującej się wyprawy.

Na części tych szorstkich, nieudolnie wykonanych i nie pomalowanych łat występują białe wykwyty soli.

Fot. nr. 6 Fragment zdestruowanych tynków w północnym przęśle sklepienia
dawnej zakrystii w zespole pomieszczeń kaplicy św. Michała.
Zamek Pieskowa Skała, 2 piętro

- na obu ścianach bocznych w obrębie północnego przęsła, od poziomu podłogi do samego sklepienia
5. Usunięcie nierówności i luźnych nawarstwień na powierzchni tynków pozostawionych. Uporządkowanie ich poprzez wybicie drewnianych kołków, wadliwie wykonanych kitów i gipsowych uzupełnień. Pogłębienie rys wąskich pęknięć.

9. Wykonanie wypraw tynkowych makroporowych w technologii tynków renowacyjnych WTA w miejscach gdzie usunięto zdestruowane partie tynku.
10. Uzupełnienie drobnych ubytków w pozostałych miejscach na ścianach i stropach –zaprawą mineralną wapienno-piaskową z dodatkiem trasu

12. Pomalowanie całej powierzchni ścian i sklepień 2-warstwowo białą farbą wapienną na bazie wapna dyspergowanego, podbarwioną suchymi pigmentami artystycznymi, odpornymi na alkalia w celu uzyskania ocieplonego, lekko ugowego, odcienia bieli.

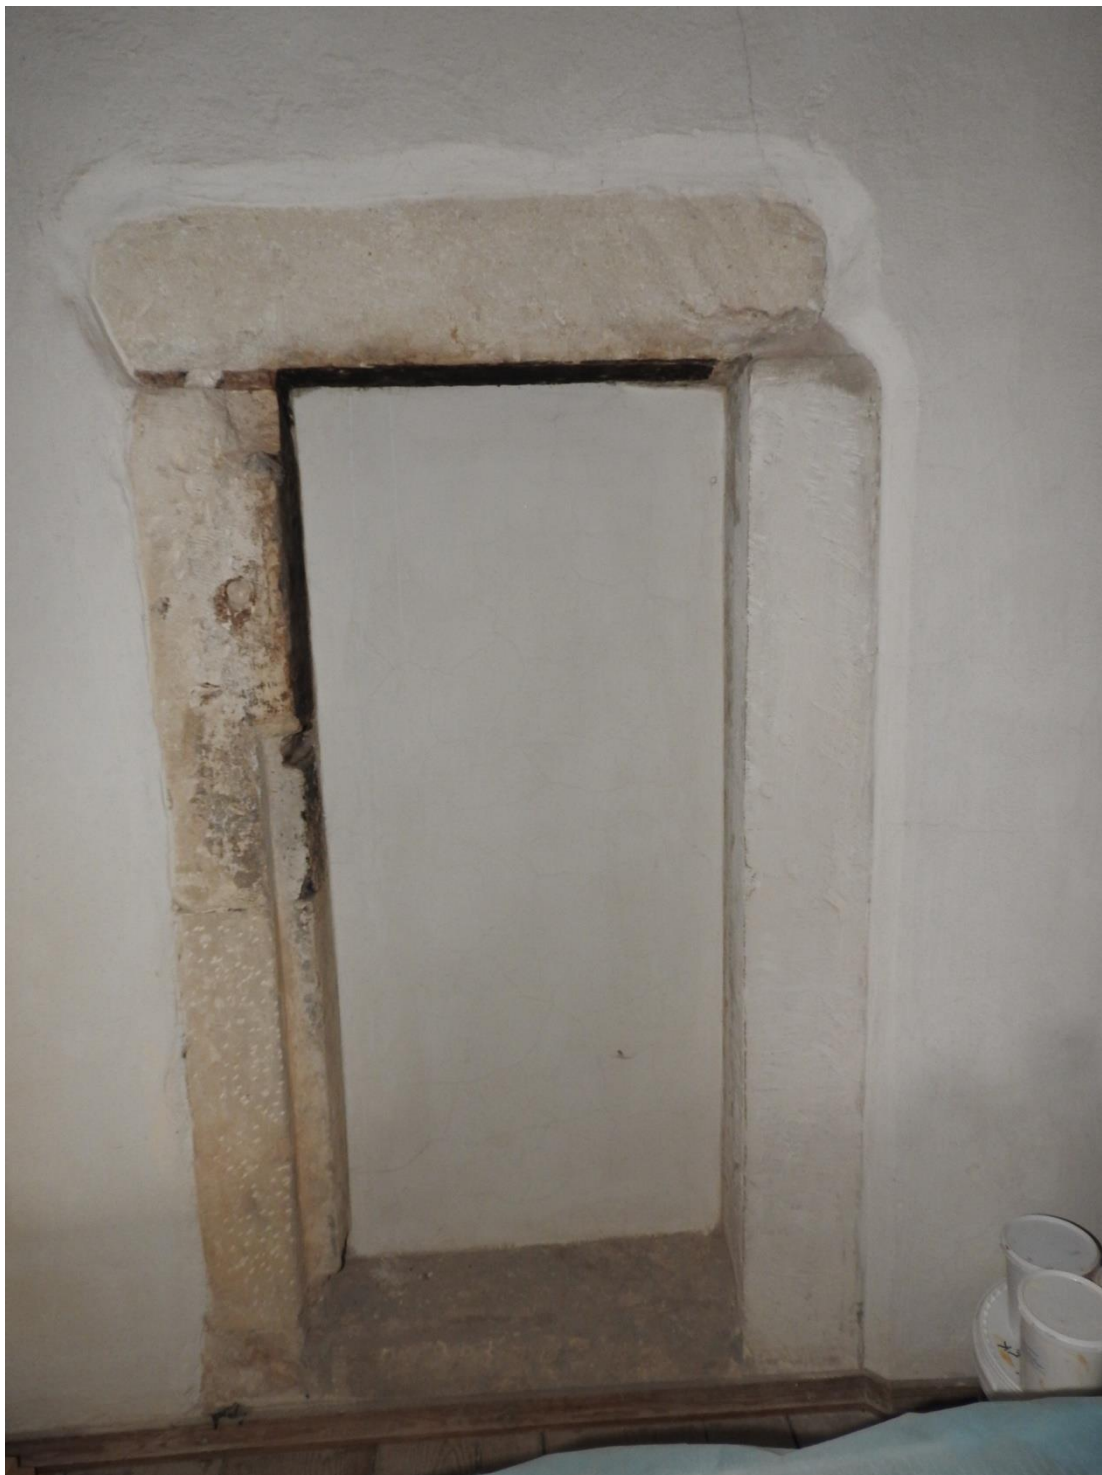
W dolnej partii ściany południowej występuje prostokątny portal stanowiący prawdopodobnie obramienie wąskiego otworu kominkowego, o czym świadczy osmolenie górnego nadproża i wewnętrznego boku lewego węgara.

Wszystkie części portalu za wyjątkiem prawego węgara są bardzo zniszczone, pociemniałe i pełne drobnych ubytków i wykruszeń.

Fot. nr. 7 Portal kamienny w ścianie południowej zakrystii
w zespole pomieszczeń kaplicy św. Michała
Zamek w Pieskowej Skale, 2 piętro

- Odkurzenie i odczyszczenie z wtórnych niewłaściwych uzupełnień, zabrudzeń czy zachłapań występujących na powierzchni obu obramień.
- Wzmocnienie strukturalne preparatem krzemoorganicznym zarówno kamienia jak i dawnych, osłabionych zapraw mineralnych pozostających w fugach.
- Uzupełnienie niewielkich ubytków kamienia czysto mineralną zaprawą renowacyjną do uzupełniania ubytków kamienia, o niskim skurczu własnym , barwionej w masie w kilku jasnych odcieniach.
W celu uzyskania pożądanego koloru zmieszanie w odpowiedniej proporcji dwóch zróżnicowanych odcieni np. RM 750 – biały i RM 764 – kremowy.
Powierzchnia związanej zaprawy zostanie opracowana zgodnie wyglądem sąsiadującej faktury pierwotnego kamienia.
- Wypełnienie rażących głębokich ubytków w fugach pomiędzy blokami kamienia z czysto mineralnej zaprawy wapienno –piaskowej.

-Scalenie kolorystyczne prawego węgara portalu w ścianie południowej, poprzez wykonanie lekkiego, laserunkowego retuszu barwnego artystycznymi pigmentami proszkowymi w spoiwie 3% żywica (kopolimer metakrylanu etylu i akrylanu metylu), rozp. w etanolu.

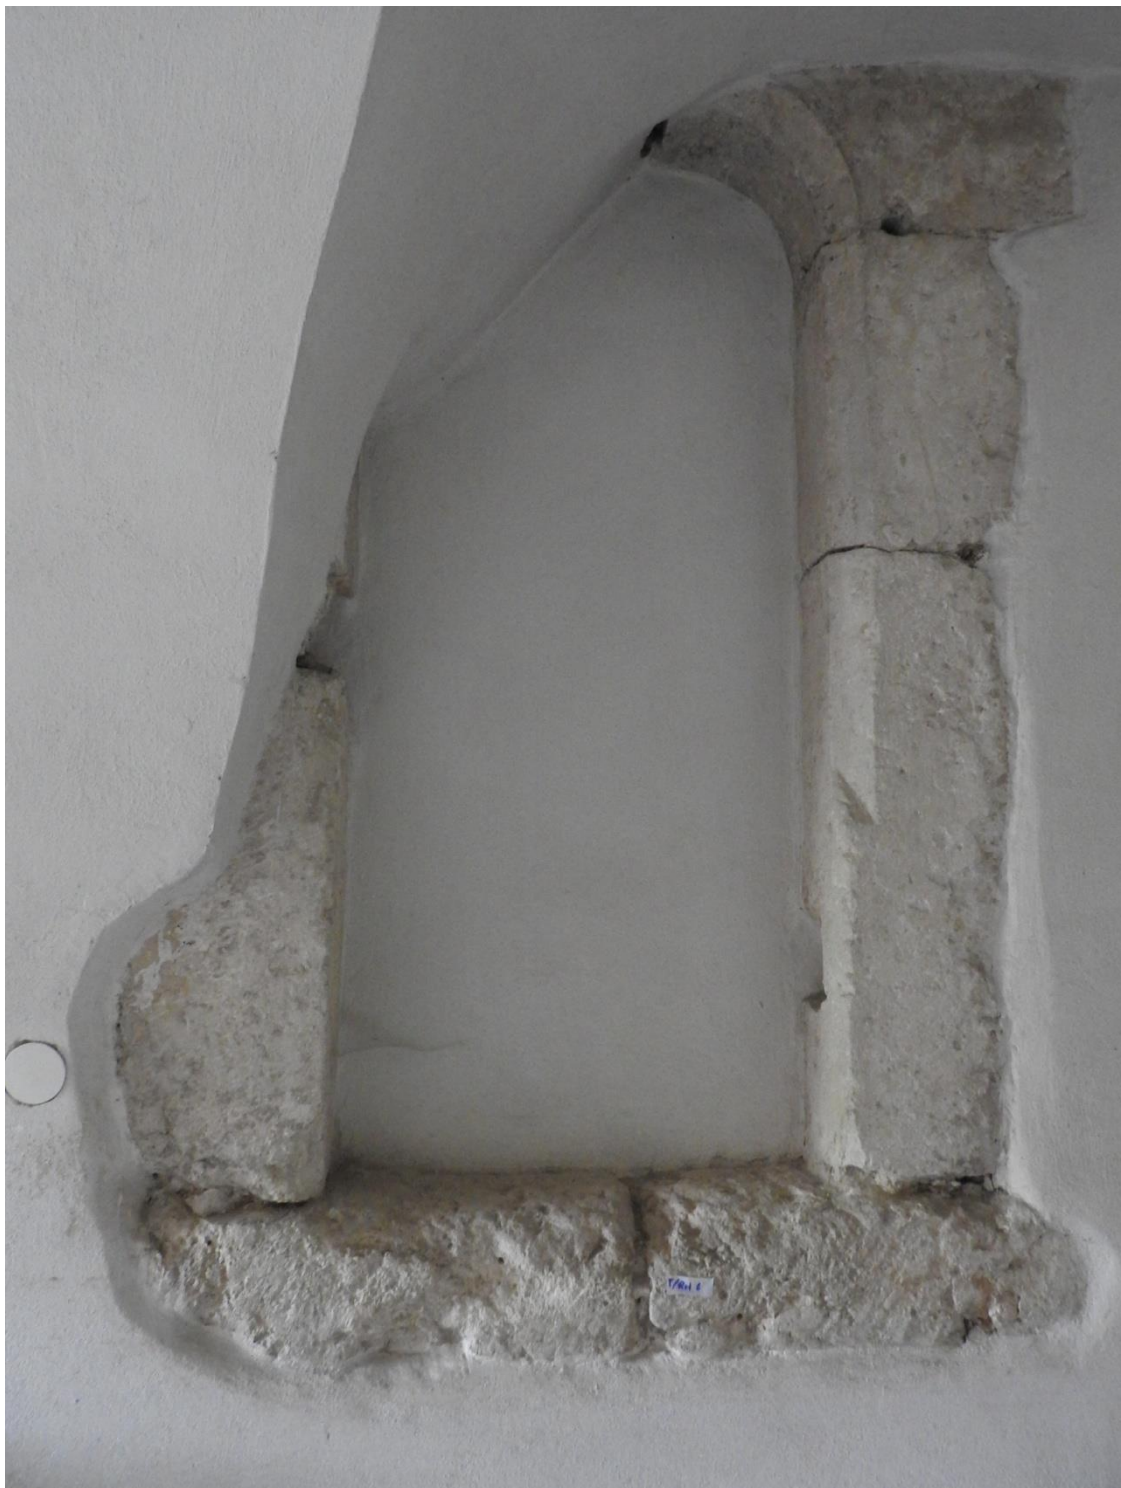
W środkowej części ściany wschodniej występuje kamienne obramienie wnęki ściennej niegdyś zwieńczone półkoliście a obecnie częściowo w swym górnym lewym fragmencie przysłonięte spływem XVII-wiecznego sklepienia zakrystii. Ten kontekst architektoniczny nakazuje wczesne datowanie kamieniarki, jako części murów średniowiecznego zamku.

Długotrwałe zawilgocenie i okresowe przemarzanie na przestrzeni wieków spowodowało dezintegrację strukturalną obiektu. Objawia się to osypywaniem się zaprawy w fugach, a miejscami także, samego silnie zdestruowanego kamienia wapiennego tudzież zaobleniem krawędzi i powstaniem licznych ubytków w nieregularnych obecnie formach dolnego progu, łukowato zwieńczonego prawego węgara i odcinka węgara lewego, z dużym ubytkiem pośrodku.

Fot. nr.8 Kamienne obramienie wnęki w ścianie wschodniej zakrystii
w zespole pomieszczeń kaplicy św. Michała
Zamek Pieskowa Skała, 2 piętro

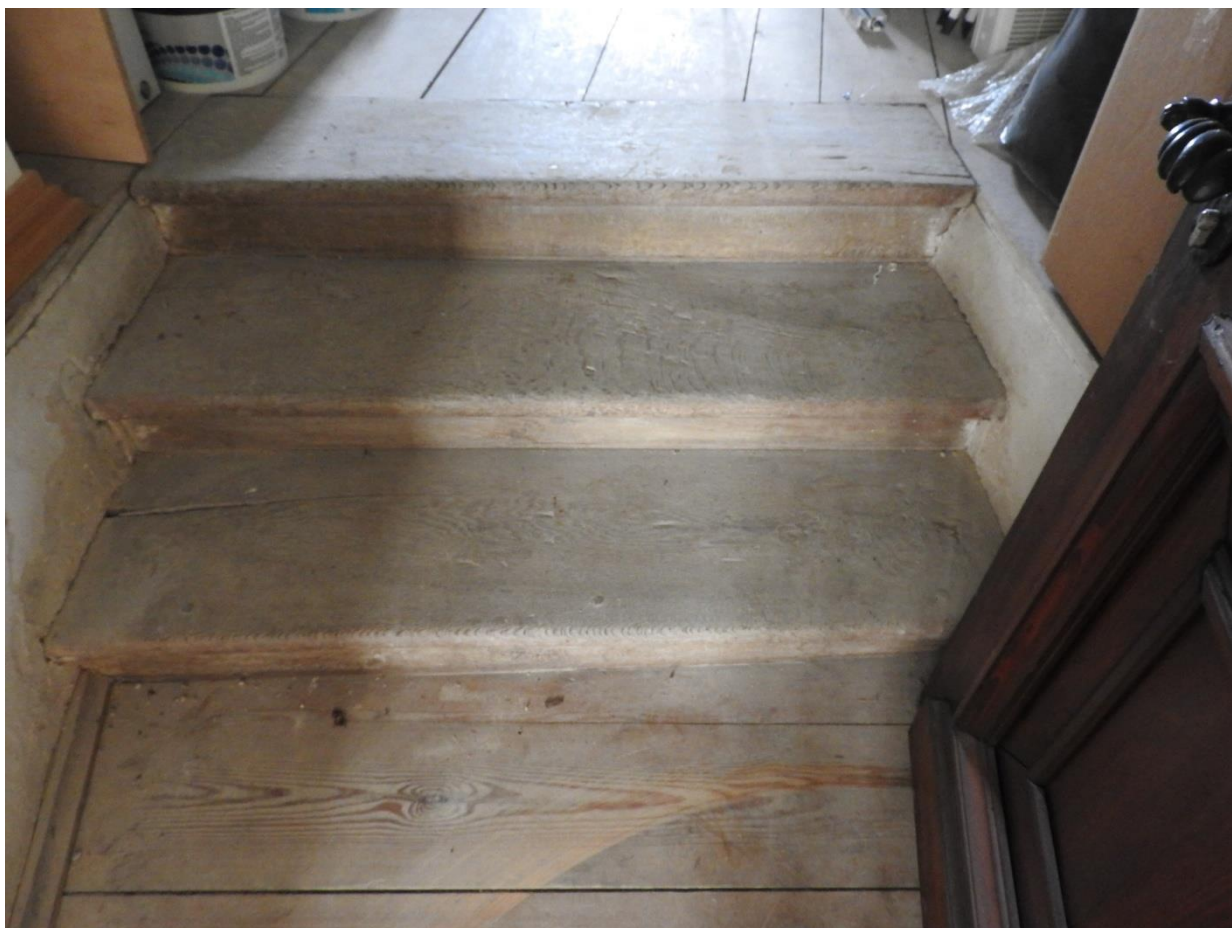
W desce dolnego stopnia występuje pęknięcie i na odcinku ok 40 cm widoczna szeroka szczelina.

Fot. nr. 10 Dębowe schody w wejściu do zakrystii
Zespół pomieszczeń kaplicy św. Michała.
Zamek Pieskowa Skała, 2 piętro

6. Pęknięcia drewna należy wypełnić poprzez wpasowanie i wklejenie cienkich listewek z dębiny dla stopni, a drewna sosnowego dla desek podłogowych.
7. Nasycenie od odwrocia desek podłogi, jej legarów i dębowych desek schodów preparatem biobójczym i ochronnym przed działaniem grzybów pleśniowych, owadów (środek chemiczny jak w pkt.5.4.7) metodą powlekania przy użyciu pędzla (2 krotnie)

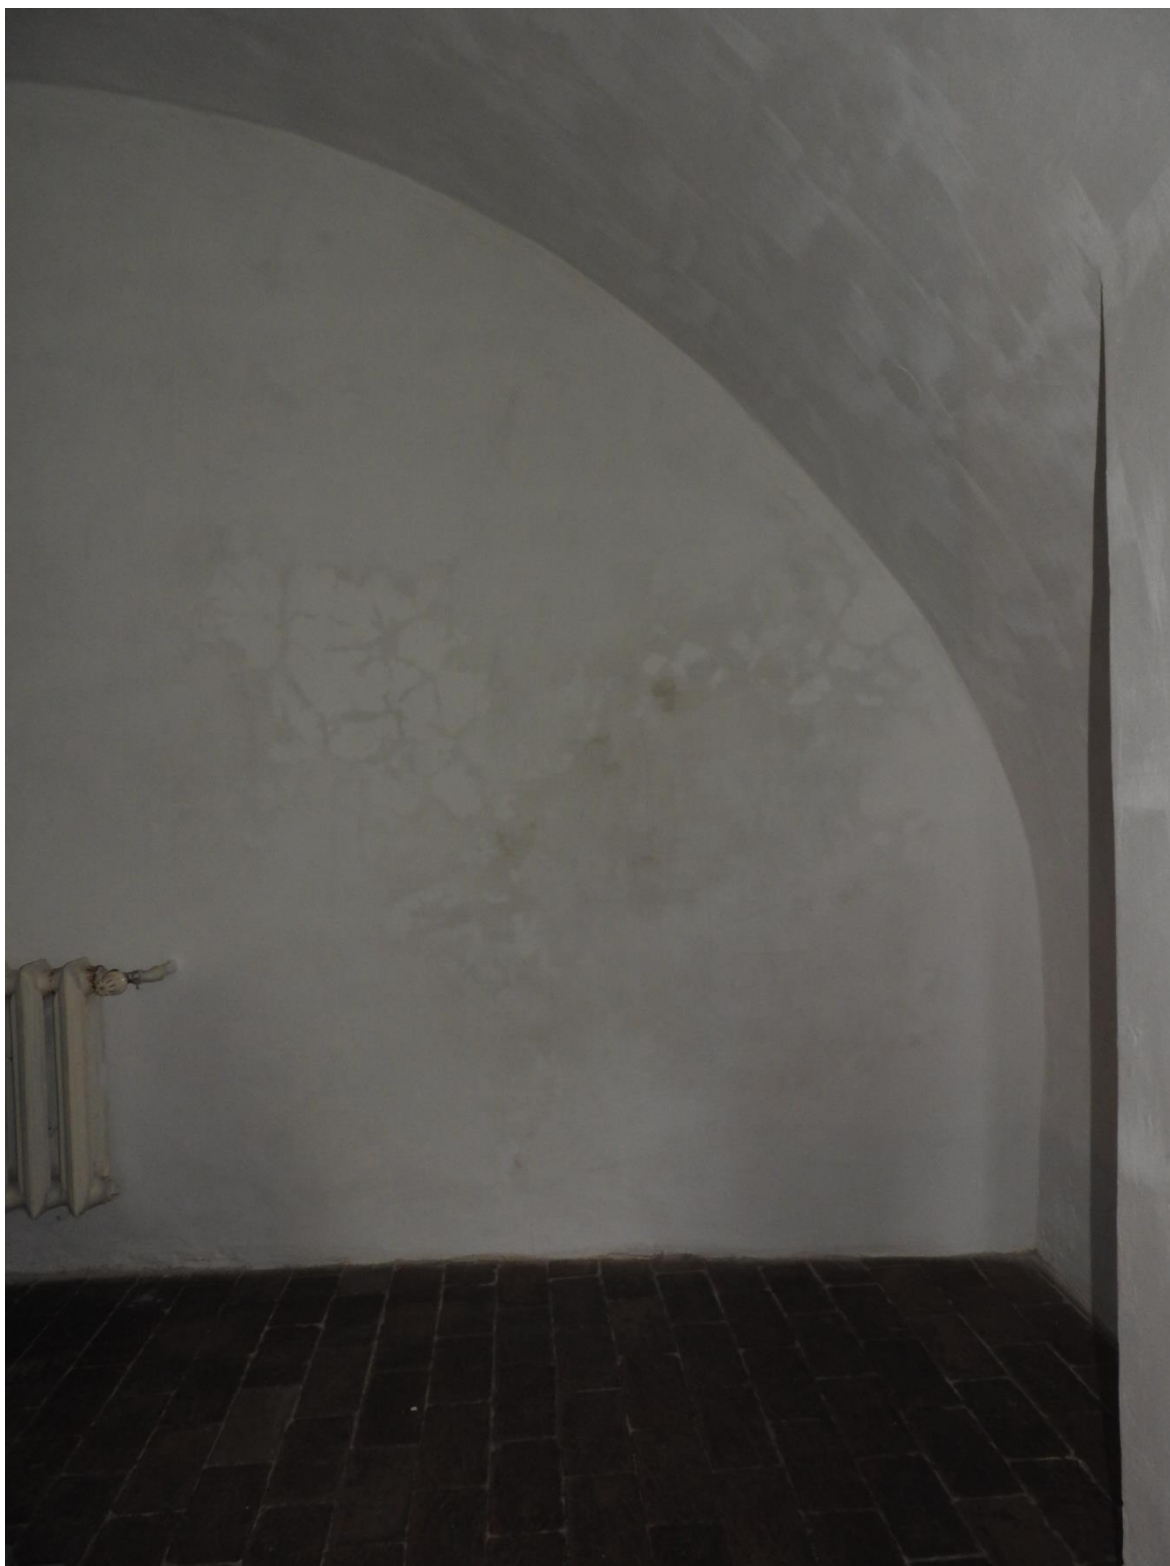
Fot. nr. 13 Stan tynków na ścianie południowej krypty zachodniej
Zespół pomieszczeń kaplicy św. Michała.
Zamek Pieskowa Skała, 1 piętro

- sklepienie wykusza okiennego od okna do linii załamania bocznych krawędzi lunety sklepiennej.
5. Usunięcie nierówności i luźnych nawarstwień na powierzchni tynków pozostawianych. Uporządkowanie ich poprzez wybicie, wadliwie wykonanych kitów i gipsowych uzupełnień. Pogłębienie rys wąskich pęknięć.

8. Wykonanie wypraw tynkowych w technologii makroporowych tynków renowacyjnych WTA w miejscach gdzie usunięto zdestruowane partie tynku.
9. Uzupełnienie drobnych ubytków w pozostałych miejscach na ścianach i sklepieniach –zaprawą mineralną wapienno -piaskową z dodatkiem trasu

11. Pomalowanie całej powierzchni ścian i sklepień 2-warstwowo białą farbą wapienną na bazie wapna dyspergowanego, podbarwioną suchymi pigmentami artystycznymi, odpornymi na alkalia w celu uzyskania ocieplonego, lekko ugrowego, odcienia bieli.

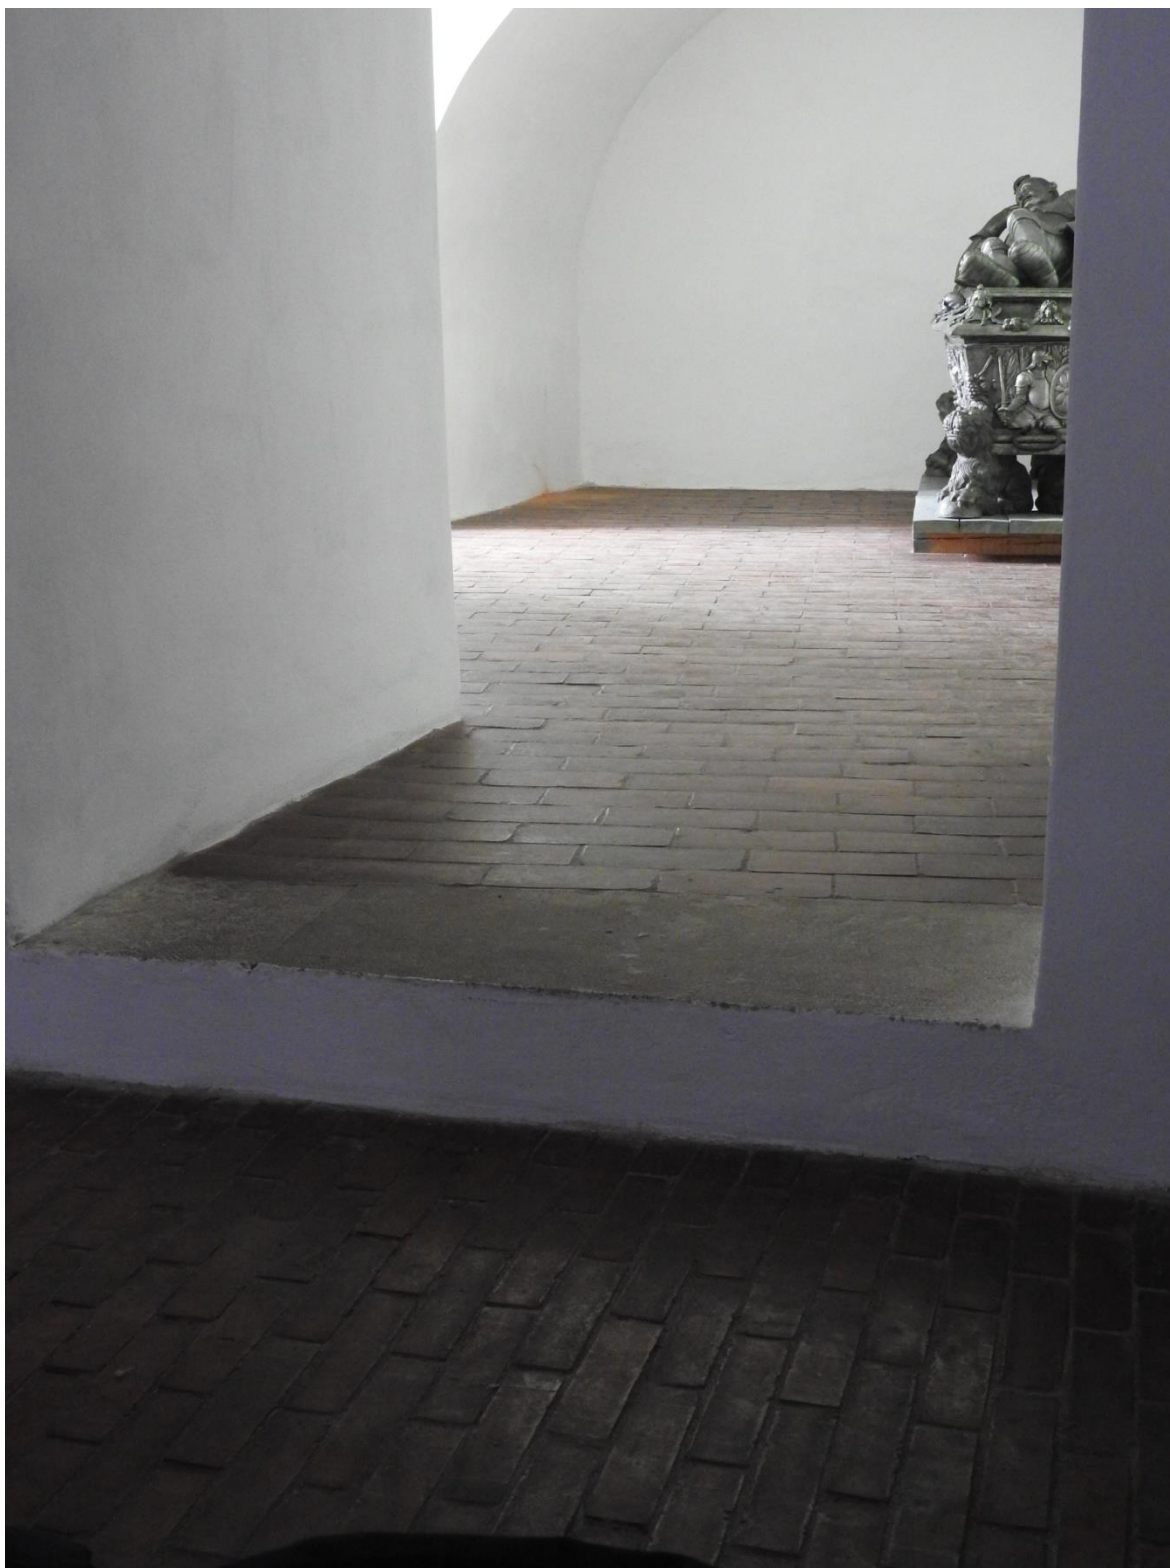
Na całej powierzchni posadzki występują drobne ubytki i niewielkie ucięcia mechaniczne brzegów.

W niektórych miejscach wierzchnia glazurowana warstewka ceramiki uległa uszkodzeniu czy otarciu, a osłabione spoiny uległy niewielkim wykruszeniom.

Fot.nr. 14 Ceramiczna posadzka w kryptach środkowej i wschodniej
Zespół pomieszczeń kaplicy św. Michała.
Zamek Pieskowa Skała, 1 piętro

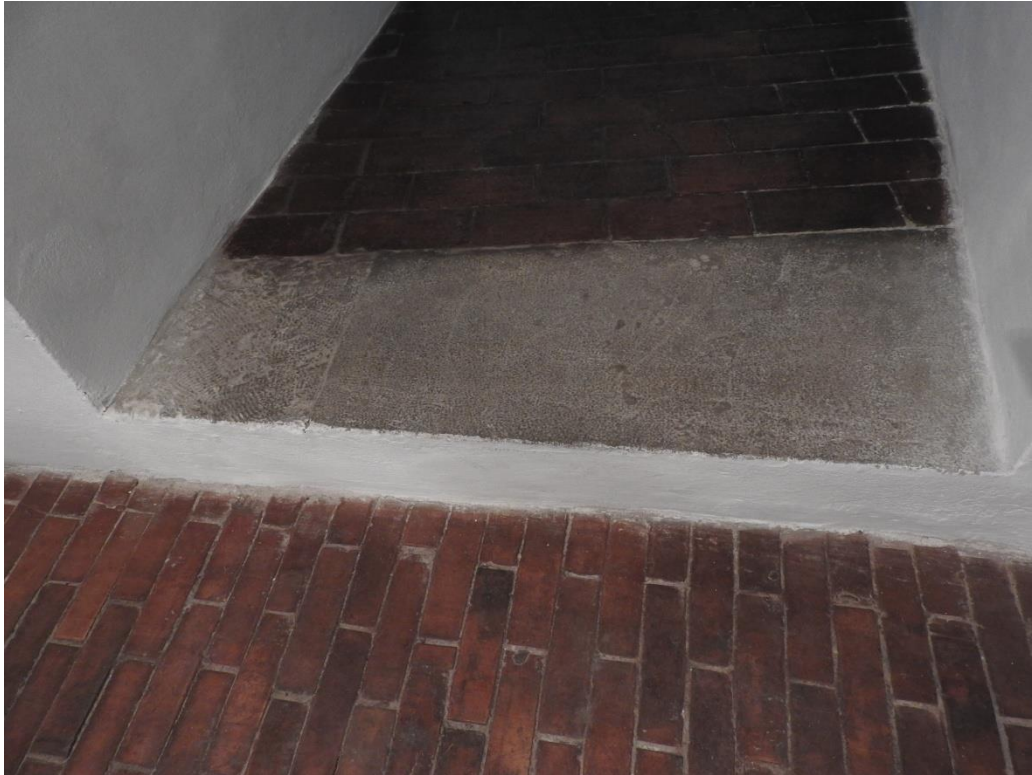
Stopień w przejściu do krypty wschodniej, wykonany z dwóch bloków białego wapienia jurajskiego, zacięty jest pod lekko skośnym kątem i dlatego ma kształt nieregularnego trapezu., którego łączna szerokość wynosi 148 cm a wymiar poprzeczny zmienia się od 41 do 57 cm. Wysokość stopnia to 20 cm

Pomiędzy dwoma kamieniami cienka spoina wypełniona zaprawą piaskowo wapienną. Górną powierzchnię ciosów opracowano narzędziami kamieniarskimi, wygładzono i następnie nadano fakturę groszkowania. Stan tej części kamieni jest zadawalający. W pionowej płaszczyźnie, czołowej– od strony krypty środkowej stopień został pokryty warstwą wygładzonej zaprawy cementowej- prawdopodobnie z uwagi na zły stan zachowania powierzchni kamiennej.

Fot. nr. 16 Kamienny stopień między kryptami środkową a wschodnią

- Odsłonięcie czołowej powierzchni kamiennego stopnia spod cienkiej, wtórnej warstwy zaprawy cementowej. Zabieg należy przeprowadzić ręcznie zachowując ostrożność by nie niszczyć oryginalnej powierzchni.
- Doczyszczanie mechanicznie (ręcznie –przy pomocy punktaka, stalowej szczotki, małego młotka i noża szewskiego) odsłoniętej powierzchni kamienia z pierwotną formę obróbki kamieniarskiej.
- Wykonanie niezbędnych uzupełnień w miejscach głębszych ubytków kamienia przy użyciu czysto mineralnej zaprawy renowacyjnej do uzupełniania ubytków kamienia, o niskim skurczu własnym , barwionej w masie w kilku jasnych odcieniach.
- Opracowanie powierzchni uzupełnień aby imitowały powierzchnię oryginalnego otoczenia ubytku.

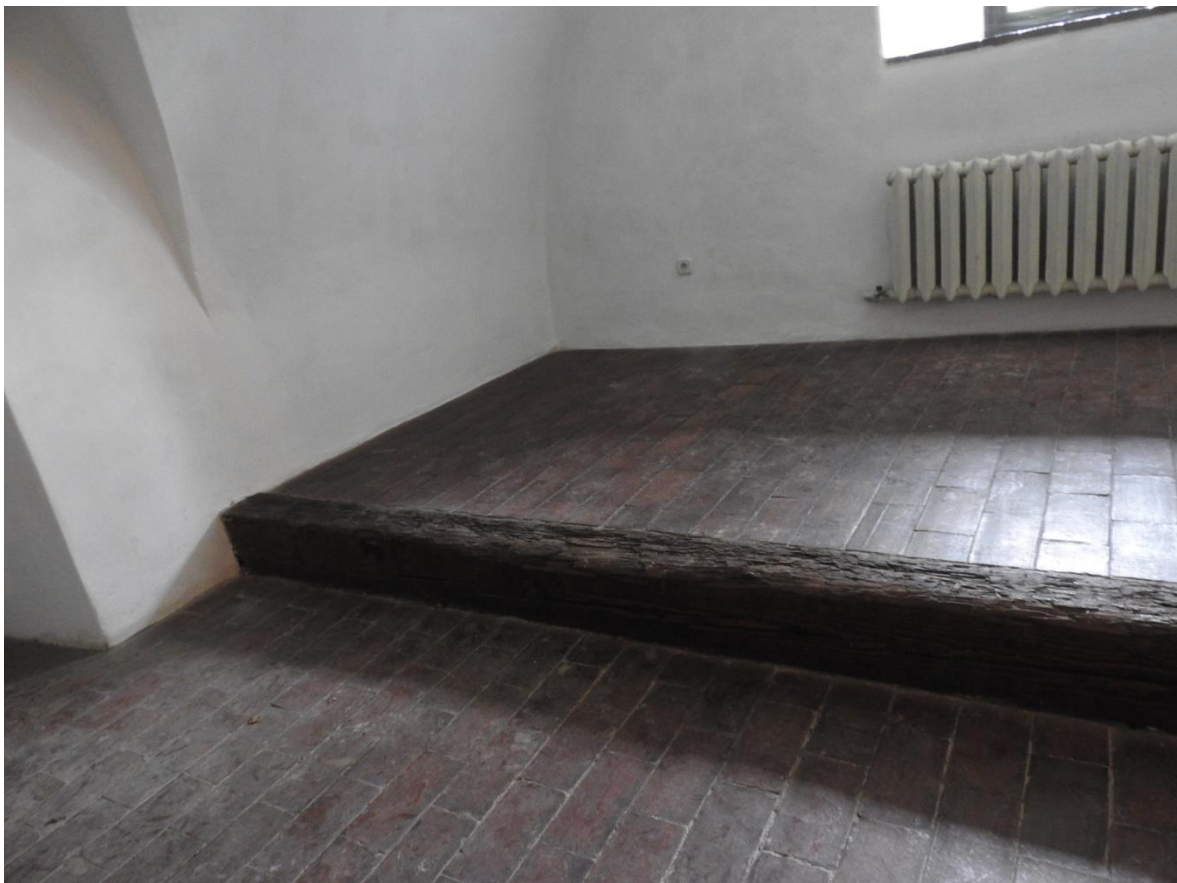
Belka bliższa okna jest dużo starsza - bardziej zniszczona. Na powierzchni widoczne ślady licznych wgnieceń, pęknięć, porysowań i zadarć drewna. Jej krawędzie są nieco zaoblone i nieregularne.

Fot. nr. 17 Belka krawędziowa w północnej części krypty zachodniej
Zespół pomieszczeń kaplicy św. Michała.
Zamek Pieskowa Skała, 1 piętro

- Zagładzenie na belce bliższej okna brzegów ostrokrawędziowych ubytków grożących w trakcie użytkowania podłogi dalszą, miejscową destrukcją i płytke wypełnienie takich miejsc kitem na bazie spoiwa syntetycznego – żywicy (kopolimeru metakrylanu etylu i akrylanu metylu), z wypełniaczem z pyłu drzewnego podbarwianym pigmentami artystycznymi do koloru oryginalnego drewna w miejscu występowania ubytku.

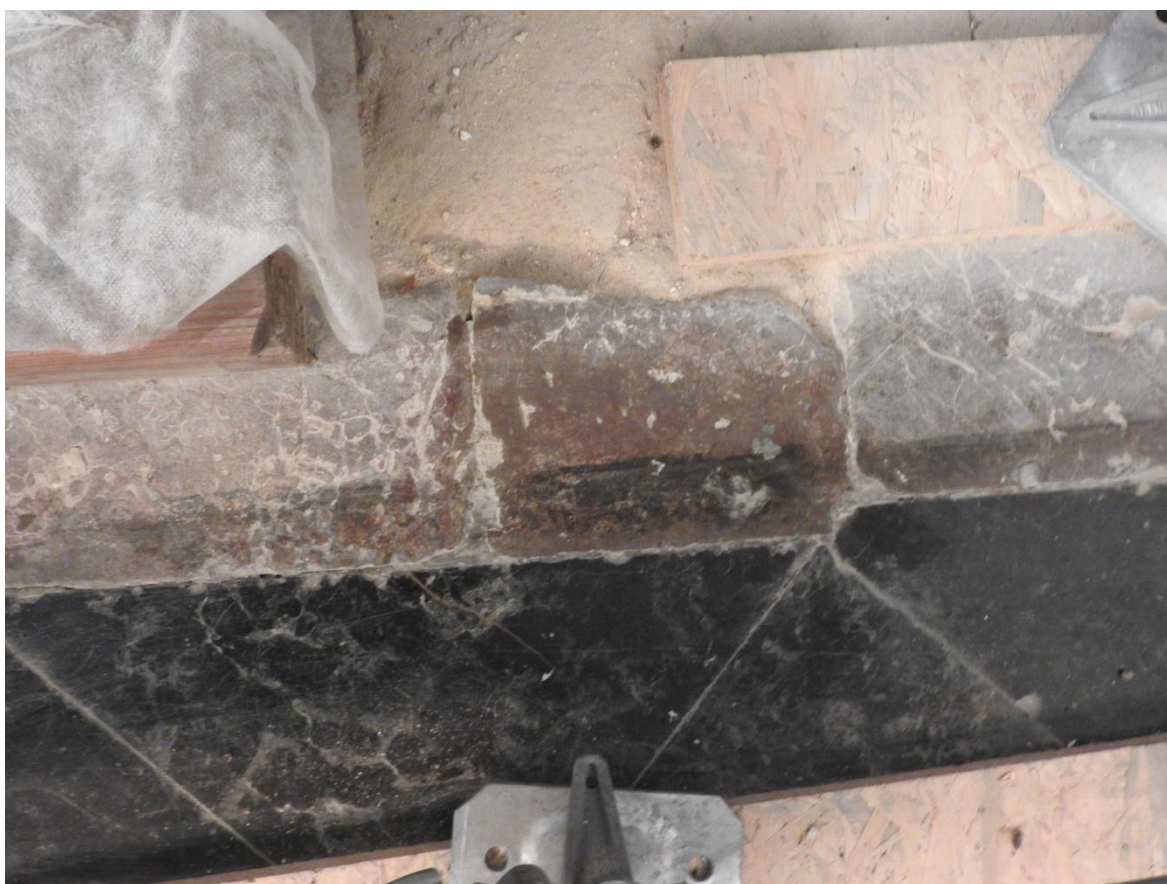
W prostokątnym polu wzdłuż ściany północnej o wymiarach 2,40 x 2,10 m w miejscu centralnie usytuowanego, pierwotnego -według przekazów pisemnych – marmurowego ołtarza brakuje posadzki.

Wewnątrz pola, wzdłuż ściany północnej - pas cementowej wylewki, a w środku wypełnienie ubitym gruzem budowlanym i cementowymi płytkami.

Fot. nr. 21 Fragment posadzki w kaplicy św. Michała w polu pod ołtarzem
Zamek Pieskowa Skała, 1 piętro

7. Przygotowanie podłoża pod płytki uzupełniające prostokątne pole brakującej posadzki. Wykonanie fachowych prac przygotowawczych tj.: usunięcie gruzu i starej zanieczyszczonej podsypki, położenie warstwy izolacji przeciwwilgociowej i odpowiedniej warstwy podkładu dla marmurowej posadzki

8. Uzupełnienie nowymi płytami z czarnego lub czerwonego wapienia brakującego pola w pasie za ołtarzem, (pow. ok. 4,2 m² tj. 42 sztuki o wymiarach 32x 32 cm). Zastosowanie kamieni o tak opracowanej powierzchni, by znacząco nie odbiegały wyglądem od pierwotnych płyt. Szerokość fug - 2 mm.
Wybór koloru pozostanie w gestii komisji konserwatorskiej.
Dla odróżnienia tego współcześnie wykonanego uzupełnienia proponuje się zastosowanie nie skośnego , jak w oryginale, lecz prostego układu płyt.
Wyróżnienie to miałyby za cel także zaznaczenia prawdopodobnego zasięgu usytuowania pierwotnego, nie zachowanego ołtarza.
